CHIESA DI SAN FERMO MAGGIORE

ARCHEOLOGIA, RESTAURI, RIDUZIONE
DELLA VULNERABILITÀ SISMICA

Archeologia, restauri, riduzione della vulnerabilità sismica

VERONA 2025

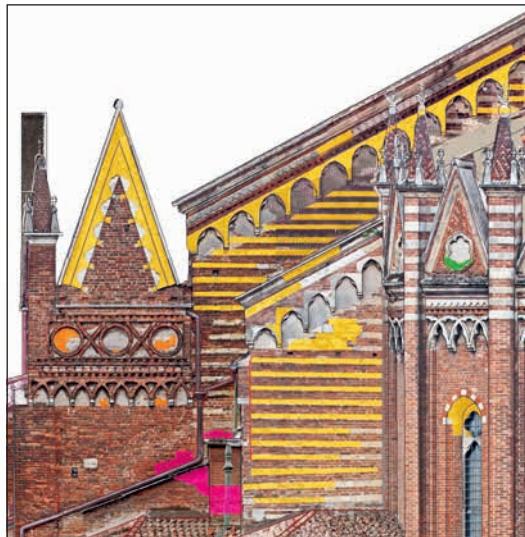
8. Particolare del degrado del prospetto nord-est.

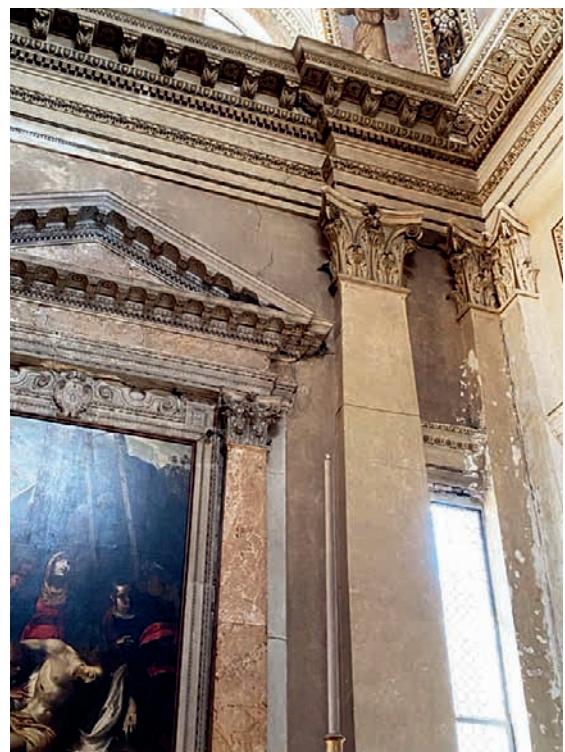
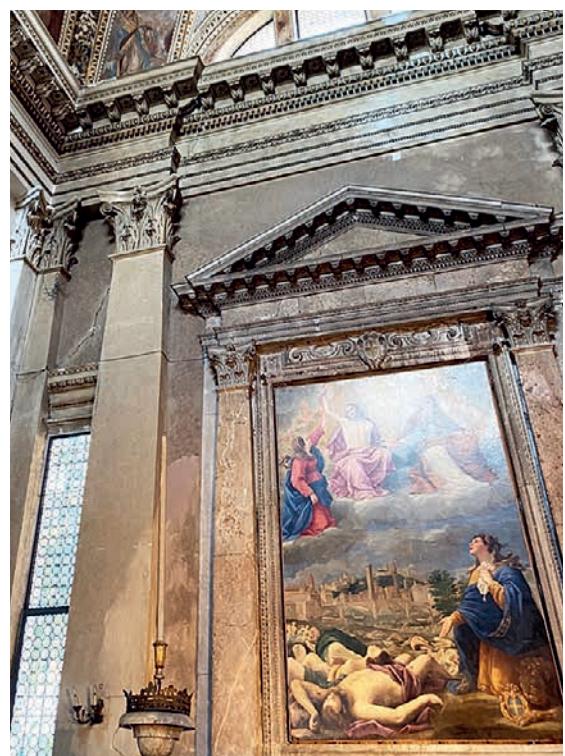
7. Lesioni alle estremità sinistra e destra della parete di fondo della cappella della Madonna.

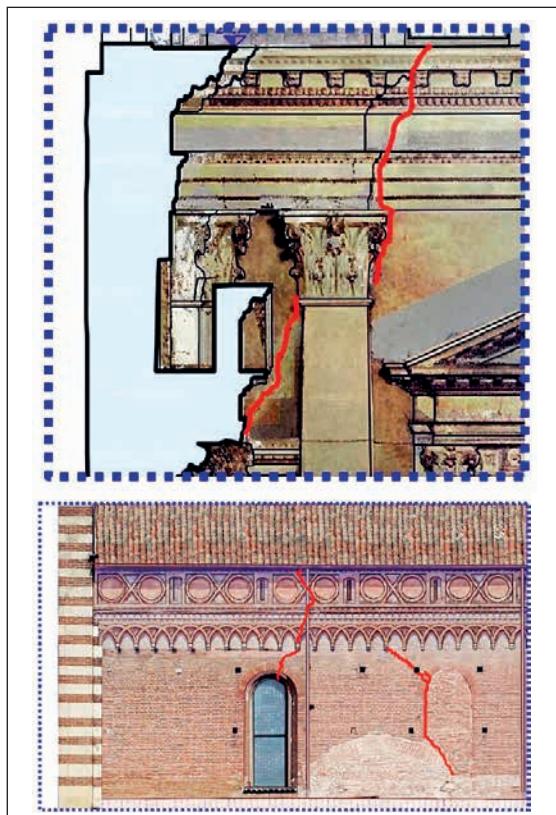
2. Stato fessurativo, esempi.

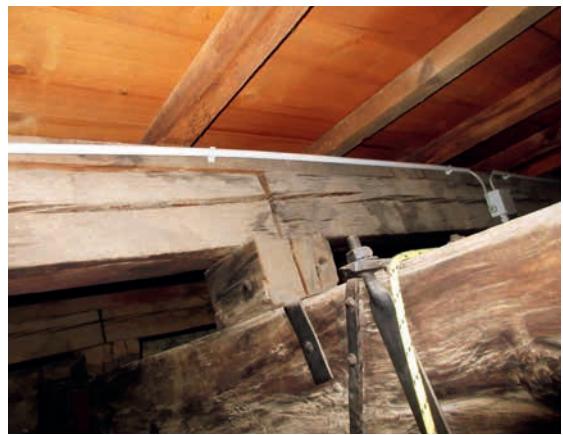
2. Particolare di alcuni appoggi degli arcarecci sui puntoni delle capriate, con zeppe e spessoramenti di forme e dimensioni varie.

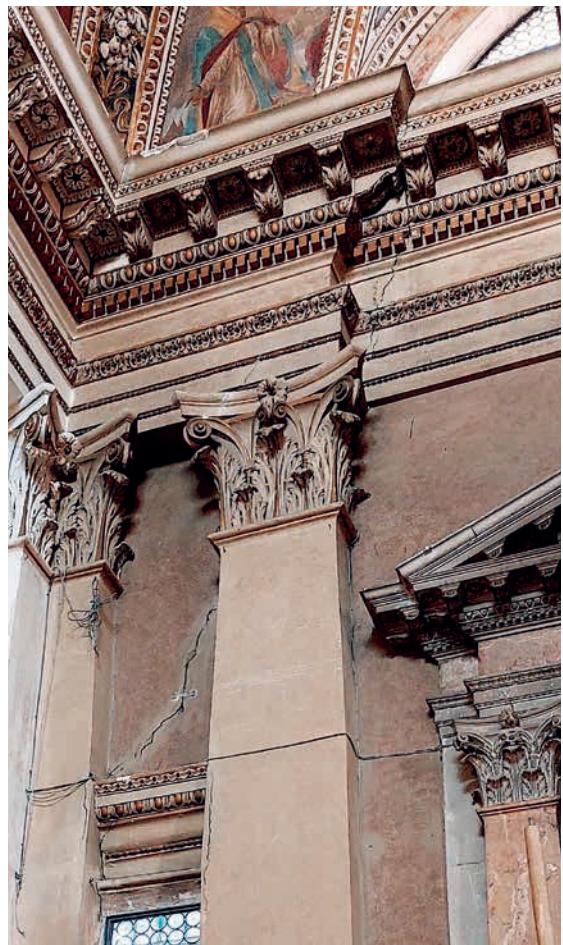
3. Particolare dello spigolo interno della cappella della Madonna; si nota l'evidente lesione che parte dalla finestra termale sopra la cornice sommitale e scende fino a terra.
