# Il sarcofago medievale di San Fermo Maggiore a Verona

Tradizione funeraria e conservazione

# Il sarcofago: fenomeni di degrado e strategie conservative

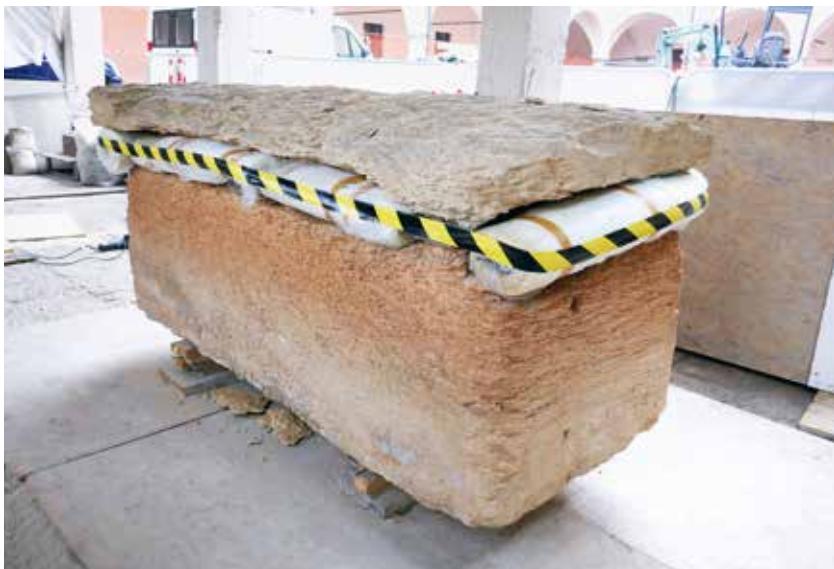
*Fig. 5.* Fasi relative alla messa in sicurezza del manufatto.

Effettuate le preliminari operazioni di rilievo e individuati i fattori e le cause del degrado (depositi superficiali di particolato atmosferico, degrado biologico formato da patine di alghe superficiali e degrado materico per la presenza di micro e macro fessurazioni, effetti di fratturazione, esfoliazione e scagliatura fino al distacco di porzioni di materiale lito), si è proceduto alla progettazione che si è sviluppata prevedendo quattro fasi principali di intervento, riguardanti la messa in sicurezza del manufatto (*Figg. 5, 6*), il preconsolidamento, il consolida-

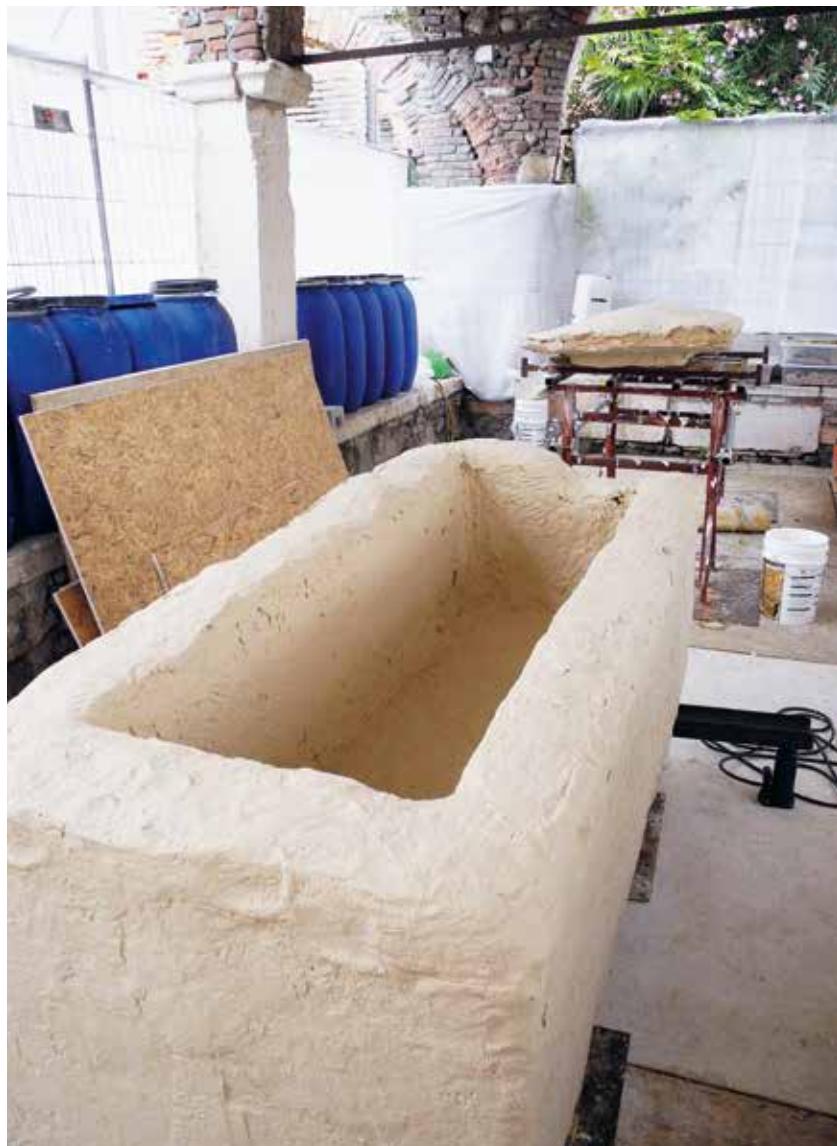
*Fig. 11.* La fase di impacco del sarcofago.

*Fig. 12.* La fase di impacco del coperchio.

I test sono stati molto importanti in quanto si è potuto verificare l'efficacia del tradizionale metodo di applicazione di impacchi, che, effettuato con prodotti specifici e con tempi di applicazione adeguati, consentiva un'efficace azione di consolidamento delle parti lapidee del manufatto, con un'indoea infiltrazione del prodotto nello spessore lito del sarcofago (*Figg. 11, 12*).

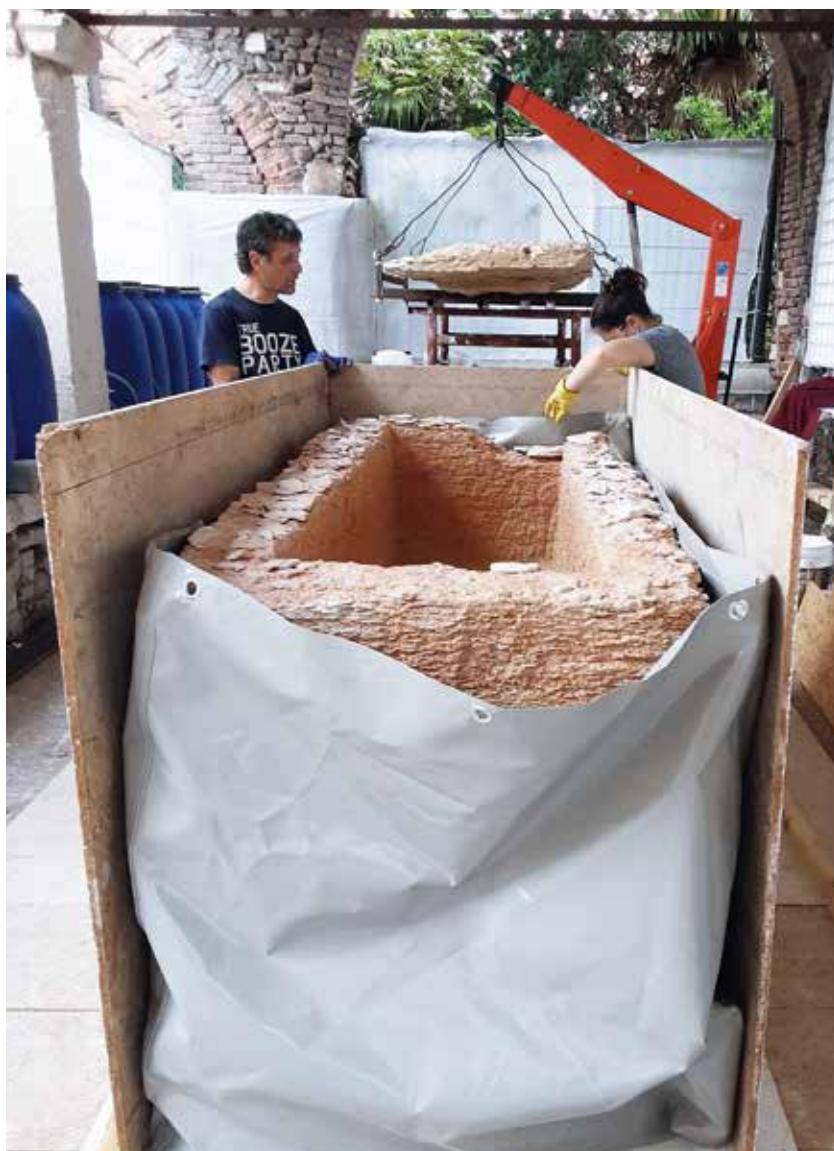
*Fig. 13.* La realizzazione della vasca per il consolidamento in immersione della cassa e del coperchio.

Le analisi condotte sul tipo di consolidante da adottare hanno anche suggerito la tipologia dell'intervento da eseguire al fine di una più efficace azione consolidante. Si è optato quindi per un intervento per immersione mediante la realizzazione di una "vasca" (*Figg. 13, 14*) intorno al manufatto in modo da con-

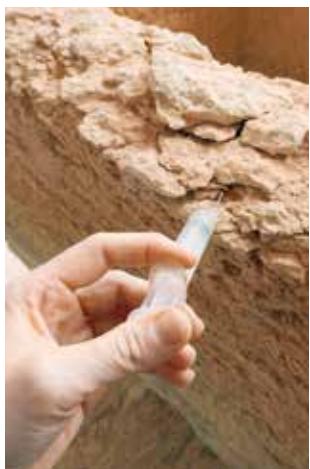
**Fig. 15.** La fase di consolidamento mediante iniezione dei frammenti della cassa.

tenere le soluzioni consolidanti e successivamente procedere alla riadesione dei frammenti distaccati del sarcofago (*Fig. 15*). L'operazione di consolidamento in "vasca" ha richiesto una particolare attenzione sia in fase di progettazione che in fase di esecuzione. Infatti non solo la progettazione ha previsto le fasi di assemblaggio della vasca contenitiva, ma anche le relative implicazioni derivanti dal fatto che il sarcofago non potesse subire eccessive sollecitazioni, che avrebbero comportato il distacco di ulteriori elementi lapidei. Inoltre durante la fase di esecuzione sono state adottate tutte le misure e le cautele affinché i lavori di assemblaggio della vasca non arrecassero ulteriori danni al sarcofago (*Fig. 16*). Le fasi operative di tale particolare attività sono ampiamente descritte nelle pagine seguenti dagli operatori del restauro.

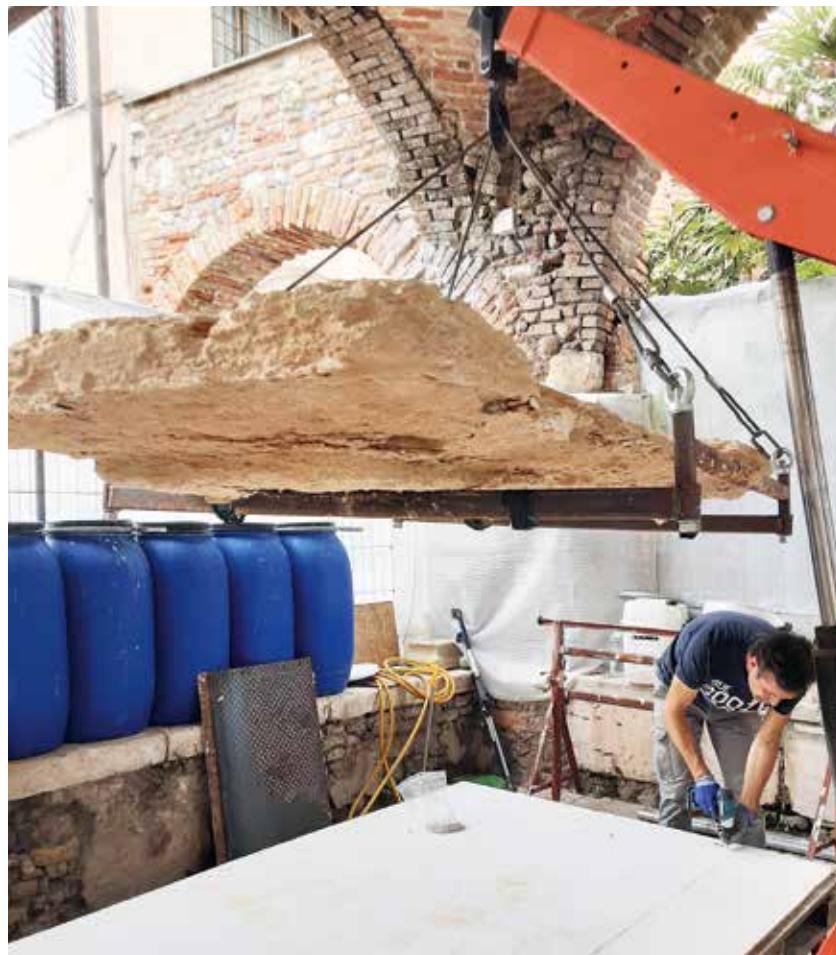
**Fig. 16.** La delicata fase di movimentazione del coperchio preliminare al consolidamento a immersione.

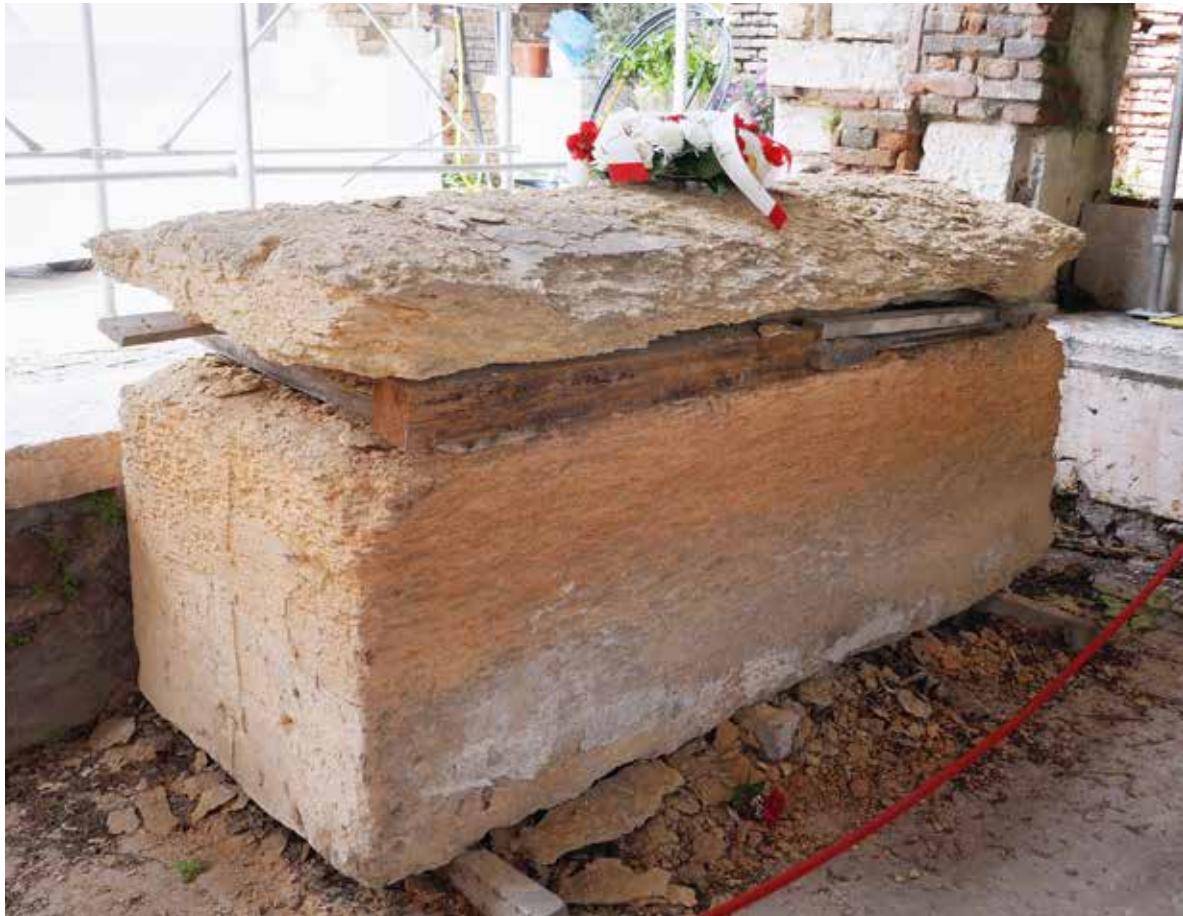
Le condizioni conservative di coperchio e sarcofago sono apparse subito molto critiche a causa dell'evidente degrado del materiale costitutivo: le profonde cavillature, fratture e i conseguenti distacchi e perdite di materiale ne compromettevano la solidità e l'integrità in maniera quasi irreversibile (*Figg. 3, 4*). La precarietà delle condizioni ambientali del luogo di collocazione del sarcofago ha inoltre accelerato i fenomeni degradativi chimico-fisici sino a raggiungere uno stato di estrema fragilità.

**Fig. 1.** Il sarcofago lapideo: stato di fatto precedente il restauro.

masto per lungo tempo totalmente immerso in acqua: ciò ha portato ad un inevitabile degrado di natura chimico-fisica che si manifesta in rigonfiamenti, disgregazione e polverizzazione del materiale costitutivo; la contaminazione di sostanze inquinanti ha causato la migrazione di sali e la conseguente cristallizzazione.

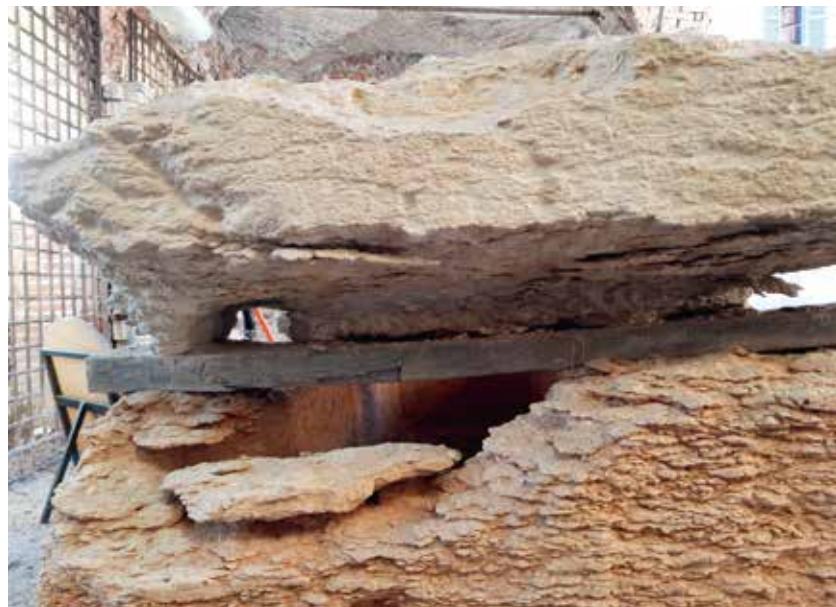
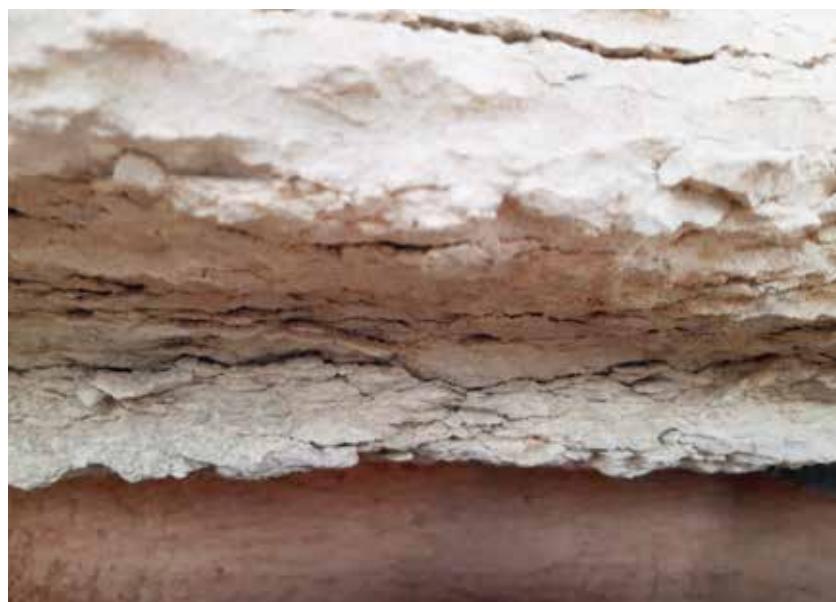
*Figg. 3, 4.* Situazione conservativa di coperchio e sarcofago: cavillature, fratture, distacchi.

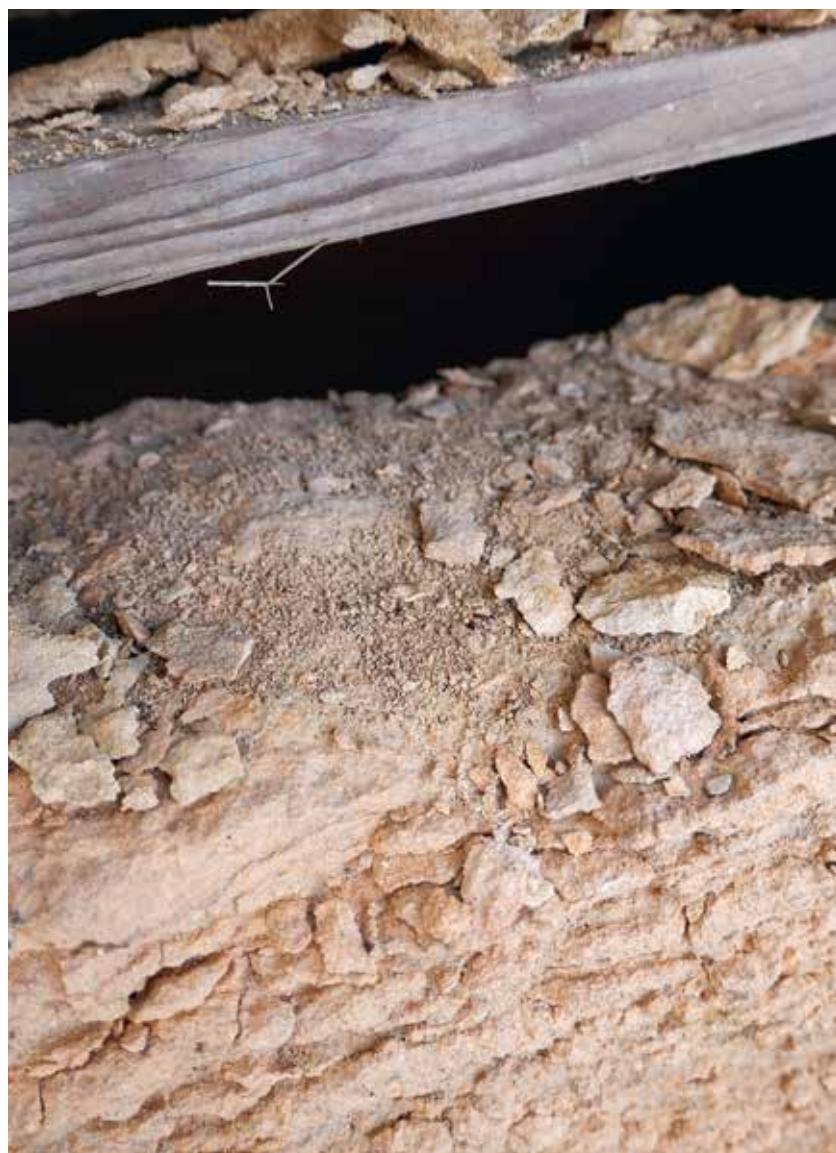
*Fig. 5.* Dilatazione: fratture e distacco di parti.

*Fig. 6.* Idrolisi: esfoliazione e polverizzazione.

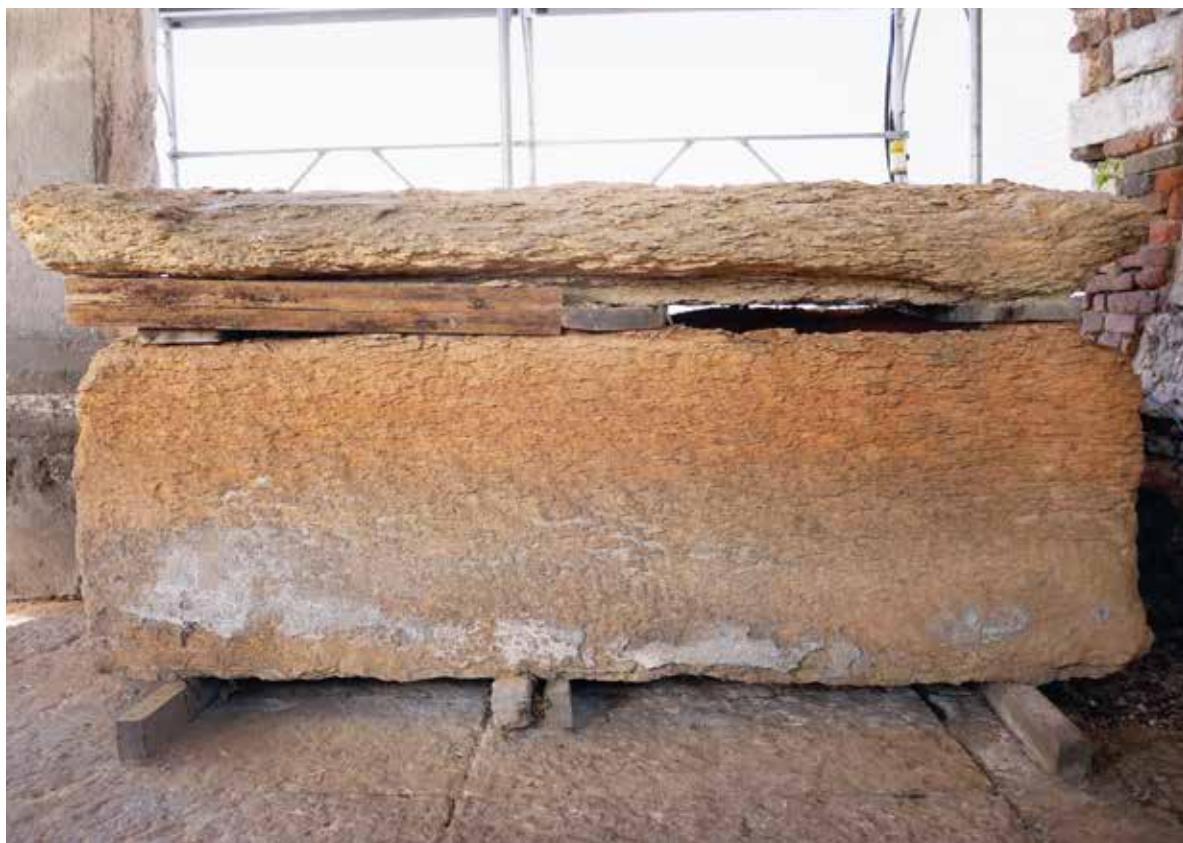
L'assorbimento capillare di acqua da un materiale per sua natura molto poroso e divenuto ancor più igroscopico a causa del degrado ha innescato il processo di dilavamento e progressiva disgregazione delle componenti argillose del materiale lapideo costitutivo (*Fig. 7*).

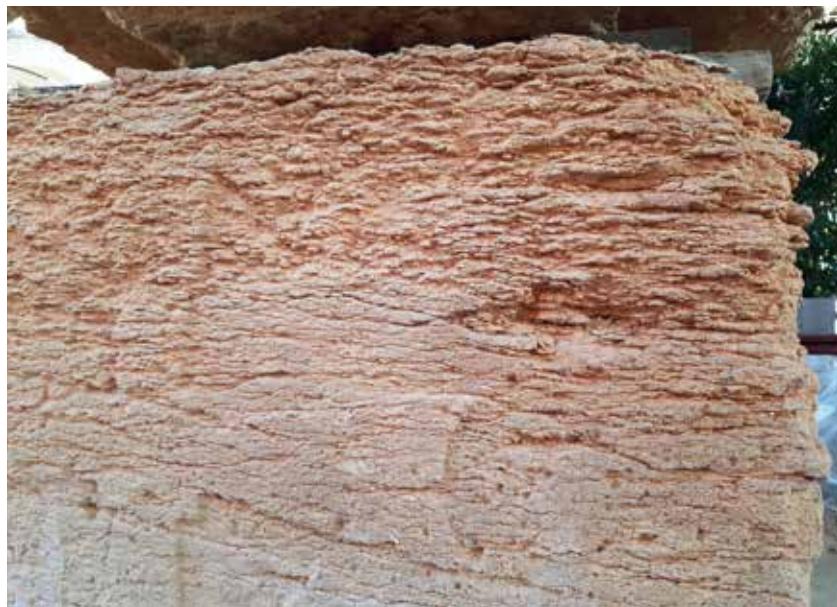
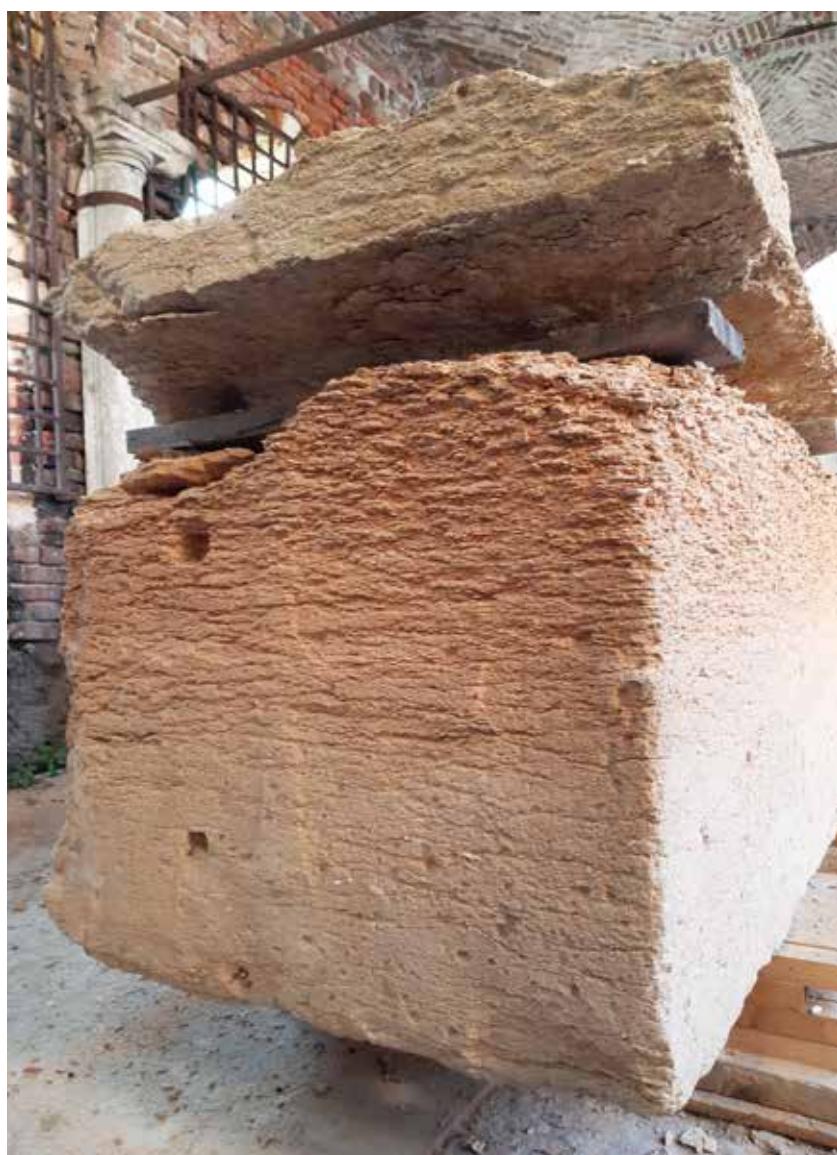
*Figg. 8, 9.* Disgregazione ed esfoliazione.

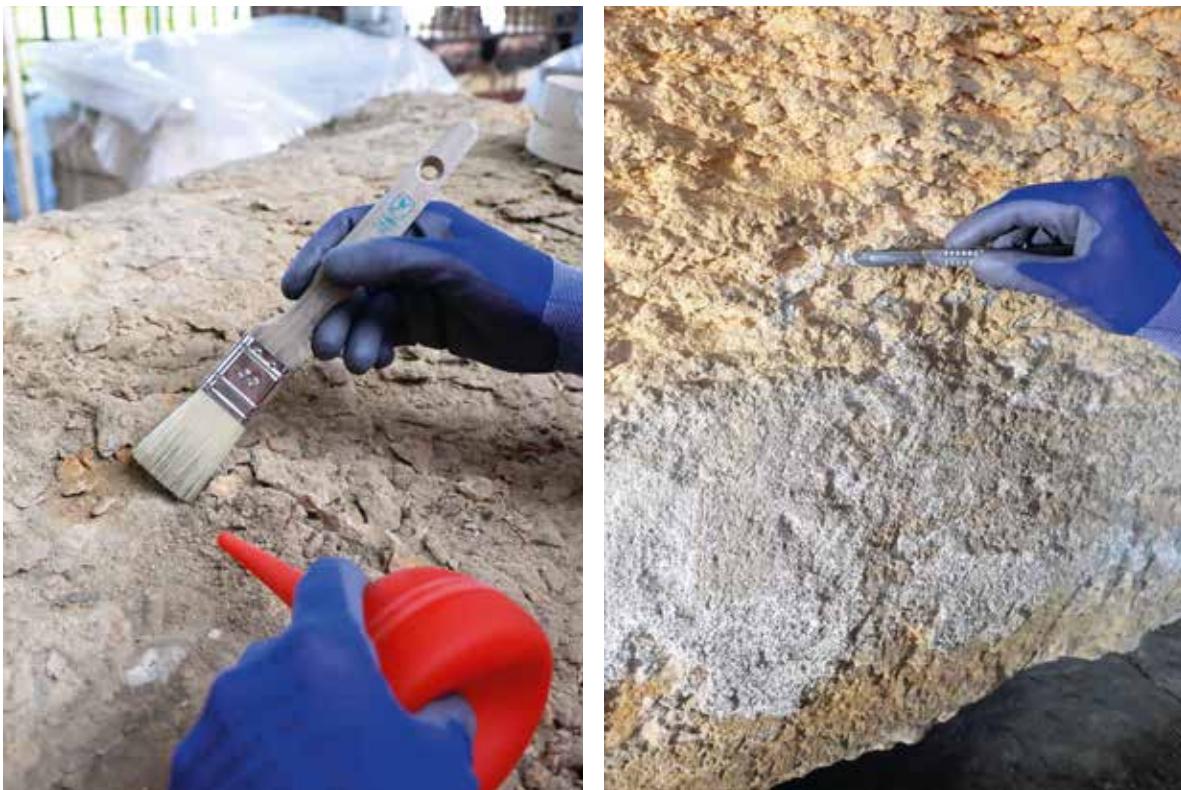
***Figg. 9, 10.*** Movimentazione della cassa e del coperchio.

*Figg. 11, 12.* Fasi di rimozione dei depositi superficiali.

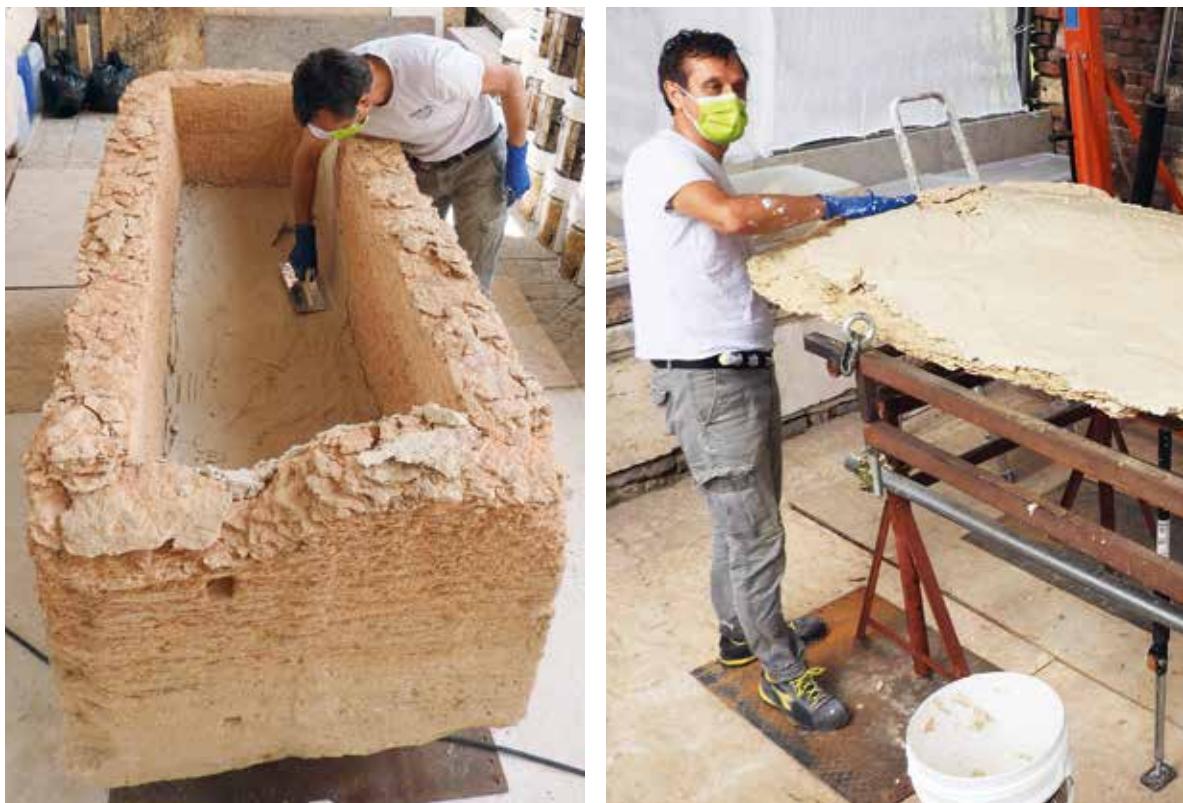
*Figg. 16-18.* Applicazione di impacchi desalinizzanti.

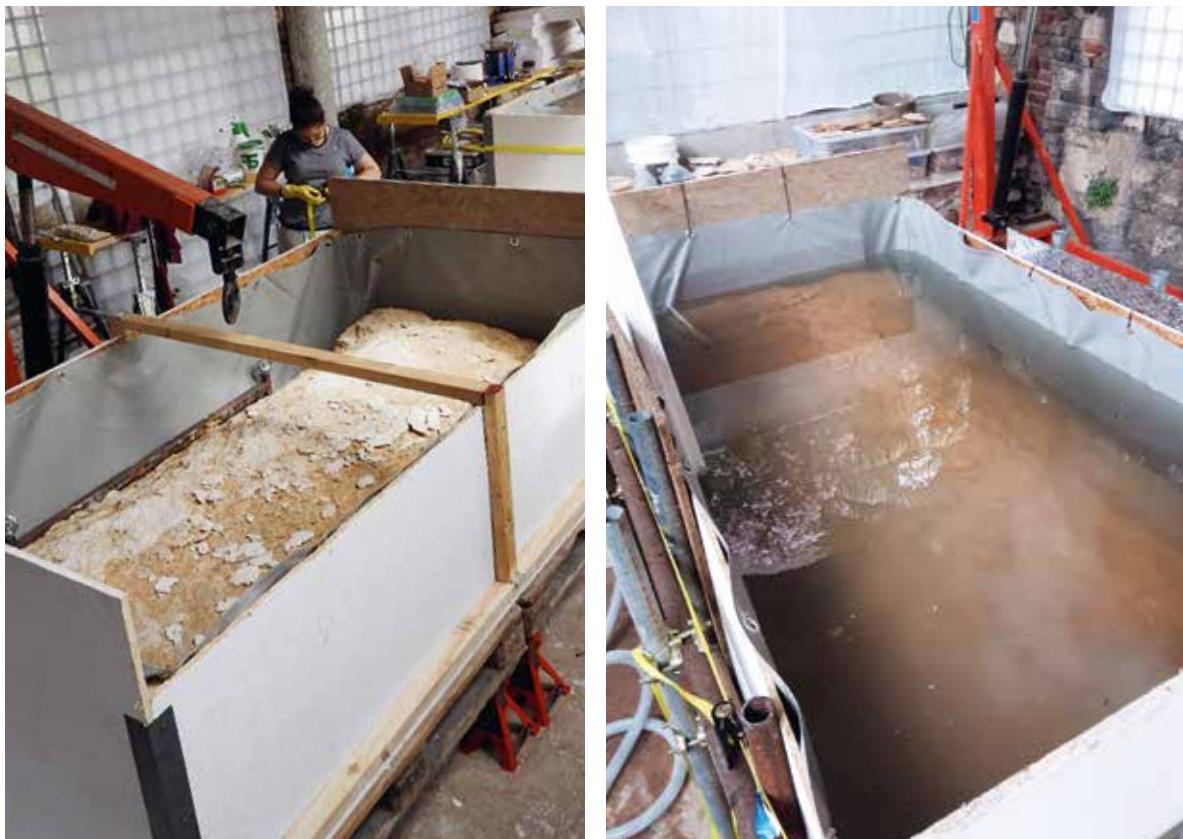
*Figg. 23-25.*  
Il consolidamento  
in vasca del coperchio.

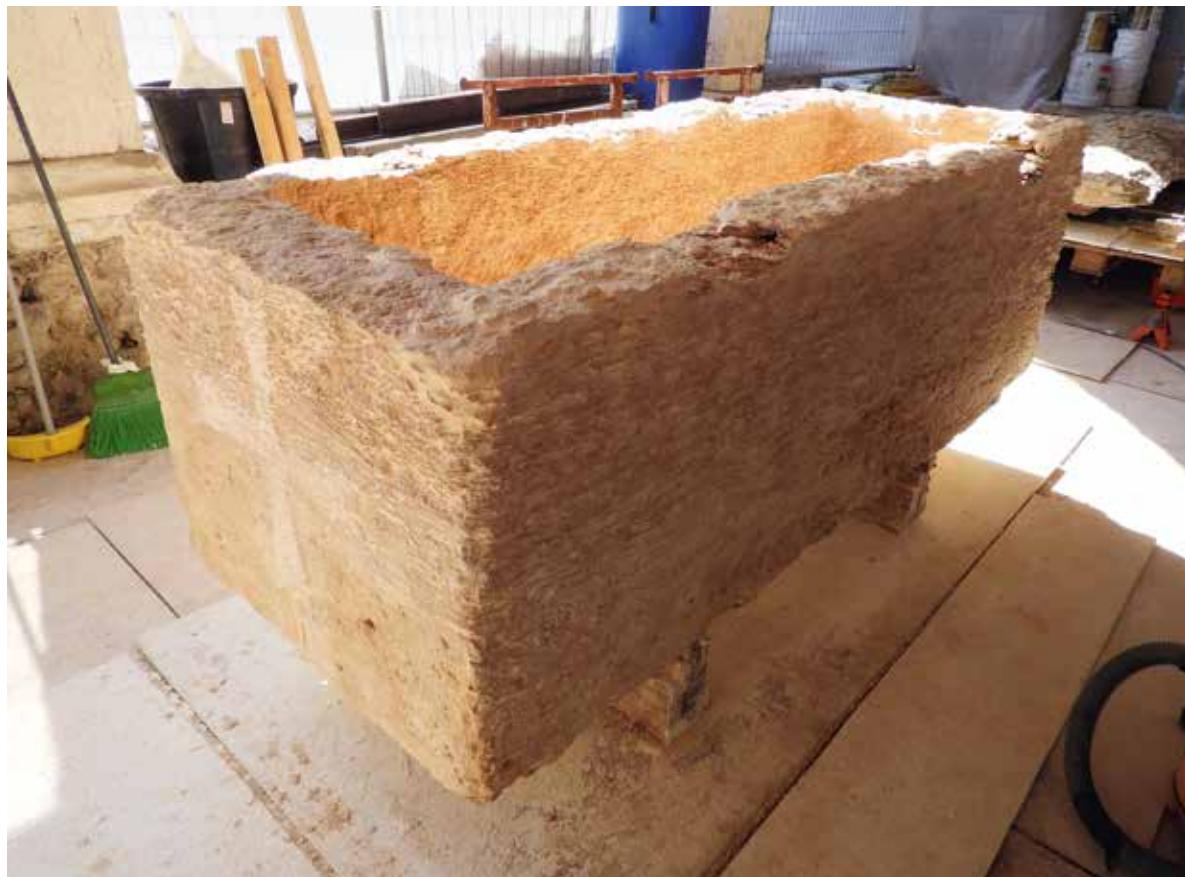
**Fig. 26.** La cassa dopo l'intervento di consolidamento e restauro.

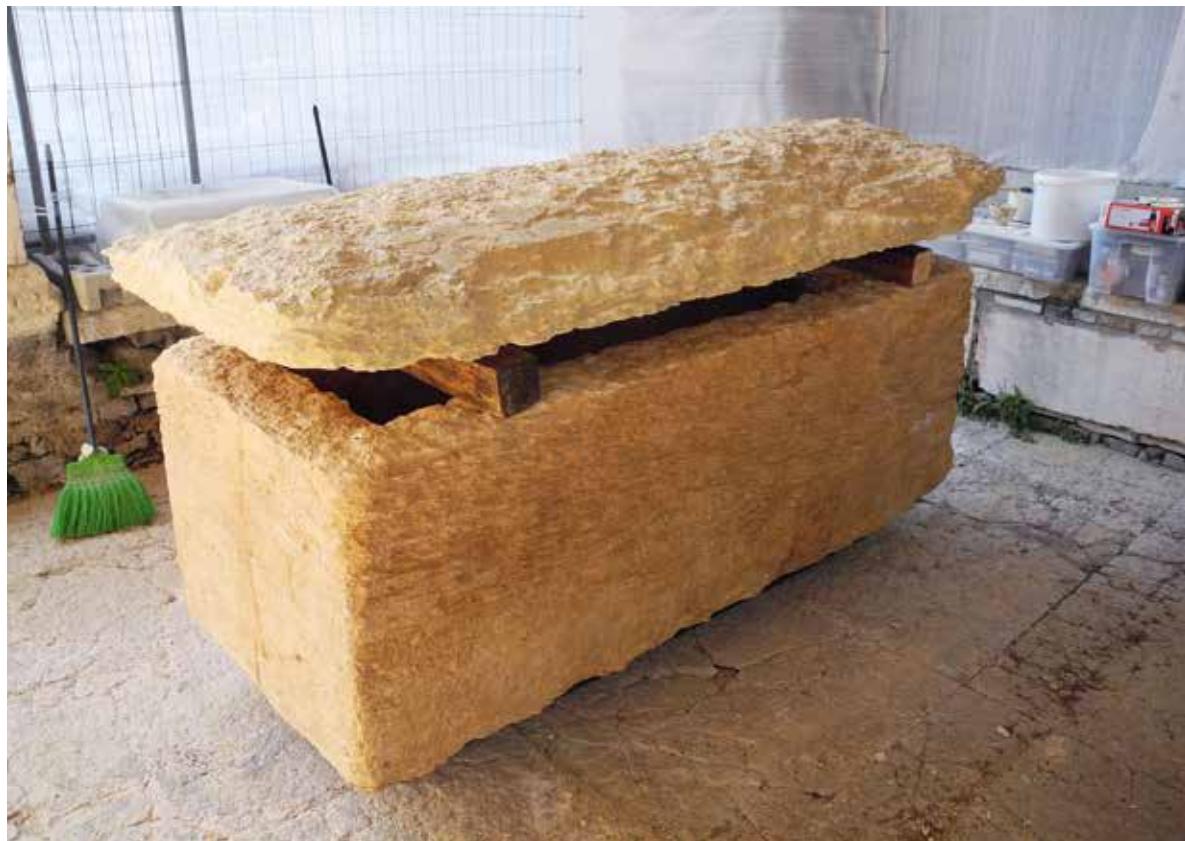
*Figg. 28, 29.* Il sarcofago medievale dopo il restauro.
