CHIESA DI SAN FERMO MAGGIORE

ARCHEOLOGIA, RESTAURI, RIDUZIONE
DELLA VULNERABILITÀ SISMICA

Archeologia, restauri, riduzione della vulnerabilità sismica

VERONA 2025

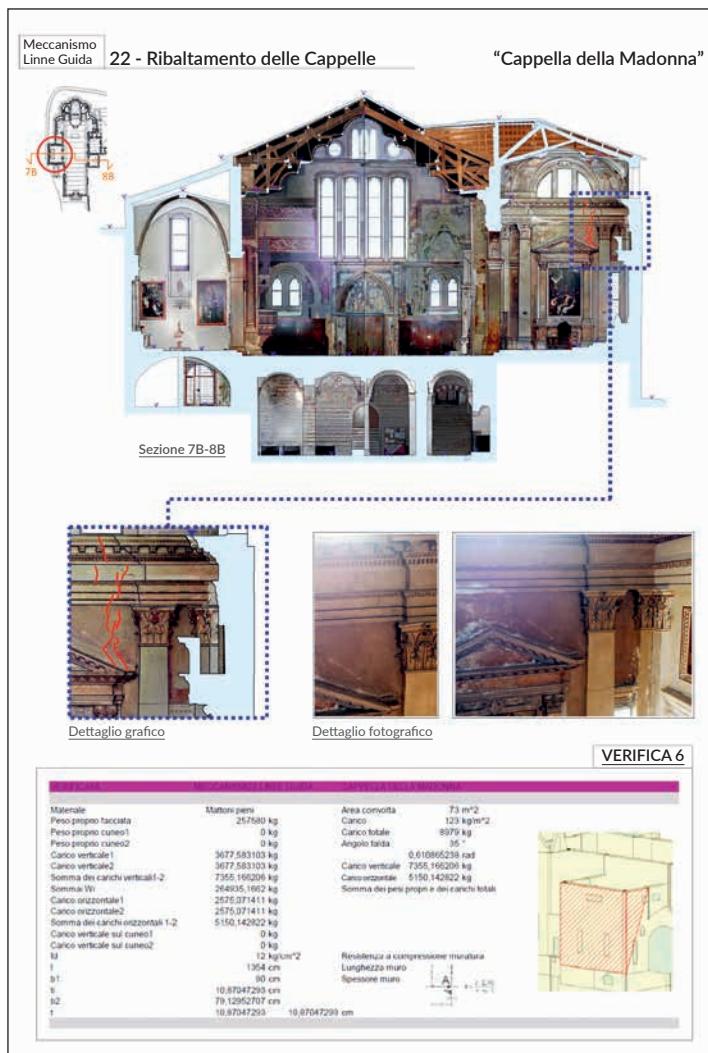
10. Scheda di dettaglio del meccanismo di ribaltamento delle cappelle.

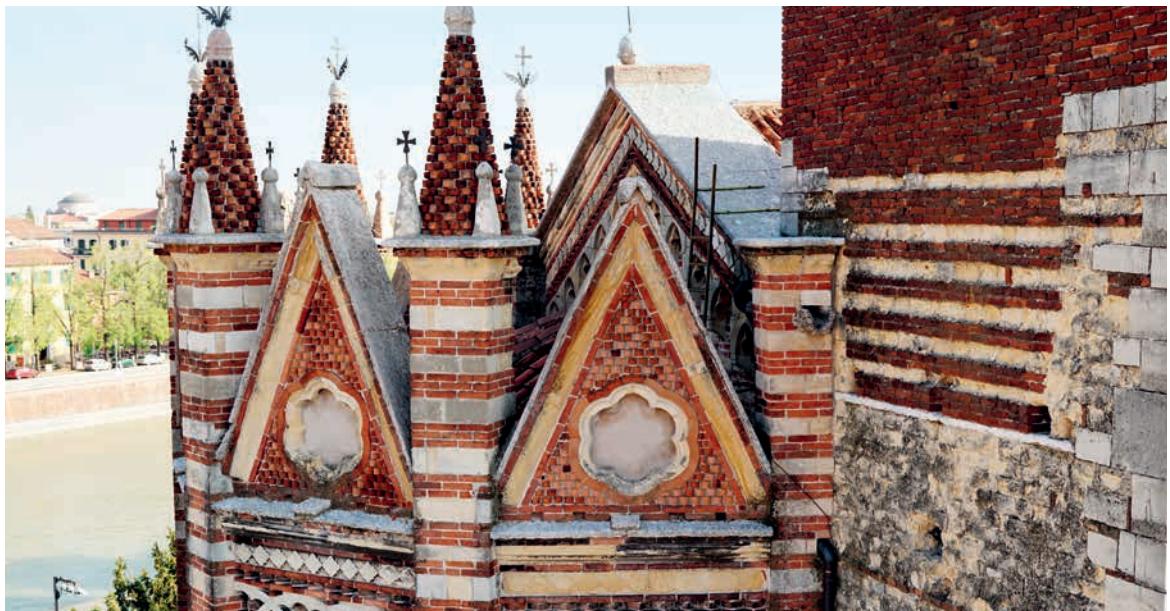
13. Ripresa fotografica ravvicinata con drone professionale dei pinnacoli dell'abside.

Le fotografie e i video ad alta risoluzione si sono dimostrati essenziali per analizzare in modo critico il degrado dei paramenti murari esterni e delle coperture.

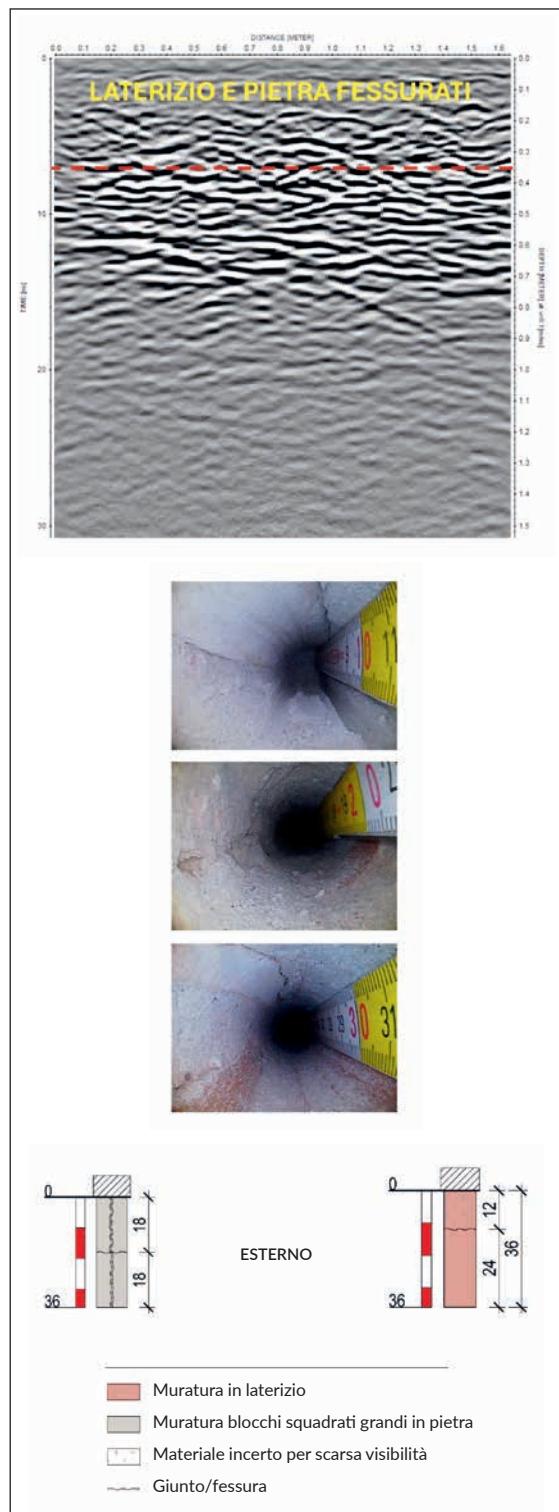
2. Sezione georadar e corrispondente endoscopia acquisite nella facciata.

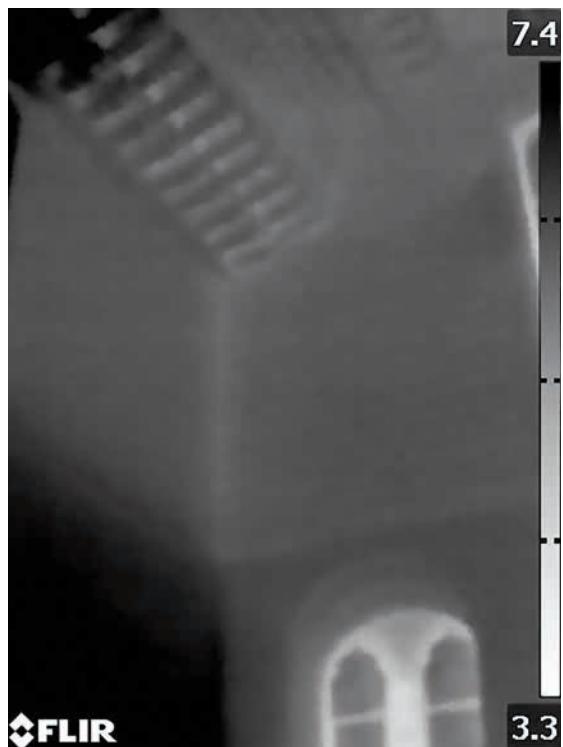
3. Termogramma IR di una porzione del lato sinistro della controfacciata.

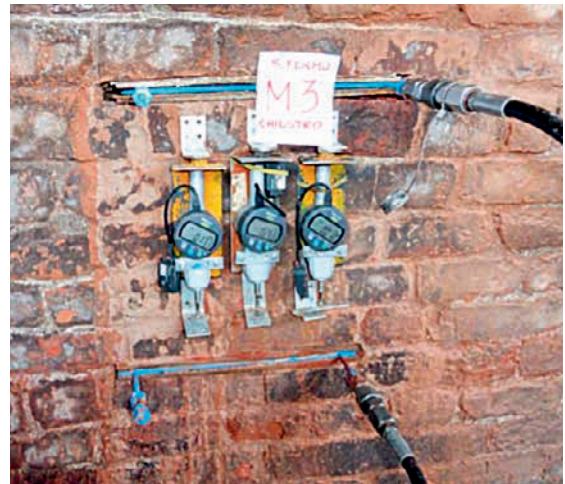
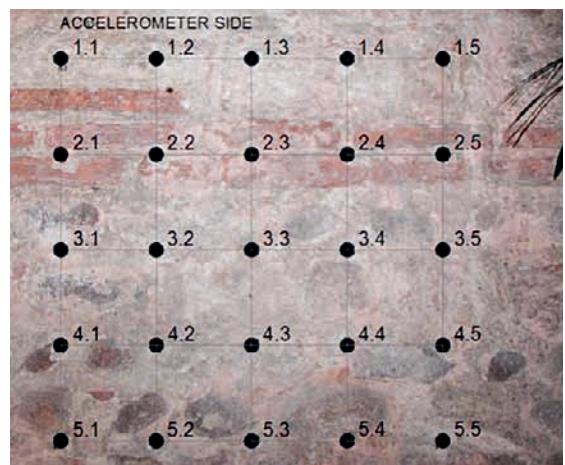
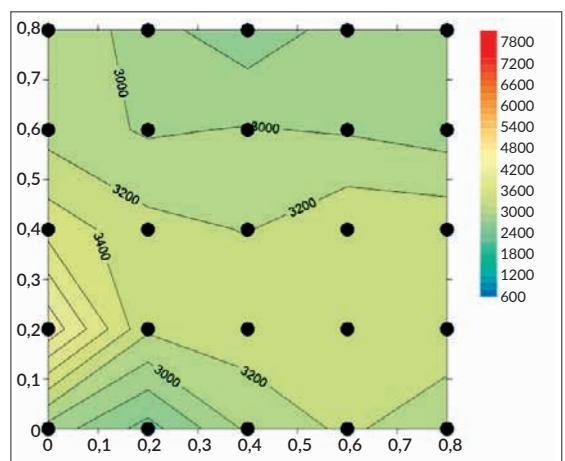
Nonostante il grande spessore, l'esecuzione (precedentemente a questa fase di studio) di prove soniche sulle murature della chiesa inferiore ha fatto rilevare, mediamente, buoni valori delle velocità sulle murature perimetrali (circa 3000 m/s), corrispondenti ad una buona qualità muraria (fig. 3), e valori medi sulle murature interne (circa 1.500 m/s), e più bassi (circa 1.350 m/s) sulla muratura della torre campanaria¹¹, che infatti risulta più eterogenea e a paramento dop-

3. Esecuzione di martinetti piatti doppi nel chiostro della chiesa (sopra); griglia per l'esecuzione di prove soniche sulle pareti laterali della chiesa inferiore (centro); risultati della prova sonica (sotto).

pio come confermato dalle endoscopie e dalle prove radar condotte durante la redazione della scheda tecnica¹² (fig. 4). La qualità muraria complessivamente buona è confermata anche dai valori di moduli elastici, compresi, tranne che in un caso, tra 3.500 e 5.500 MPa, rilevati nel corso di una precedente campagna di prove con martinetti piatti¹³ (fig. 3).

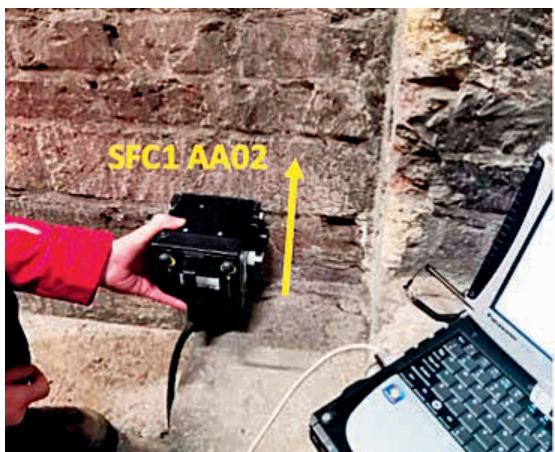
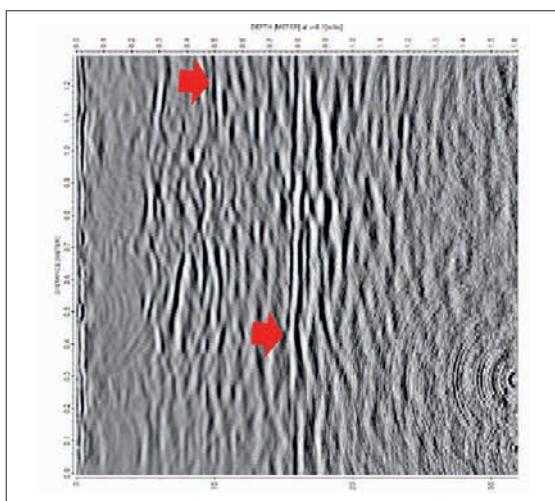
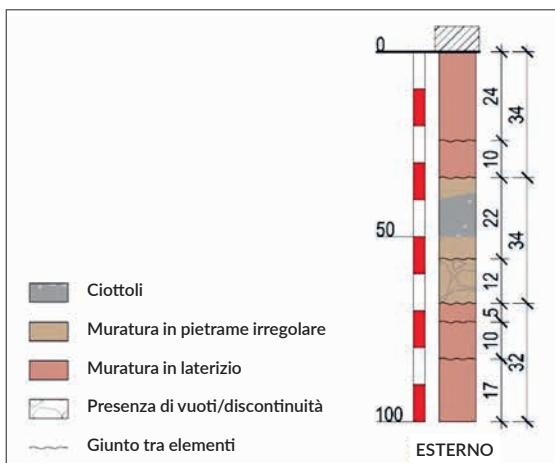
4. Esecuzione di prove con georadar sulla muratura del campanile (sopra); radargramma con individuazione delle discontinuità interne (centro); corrispondente ricostruzione endoscopica (sotto).

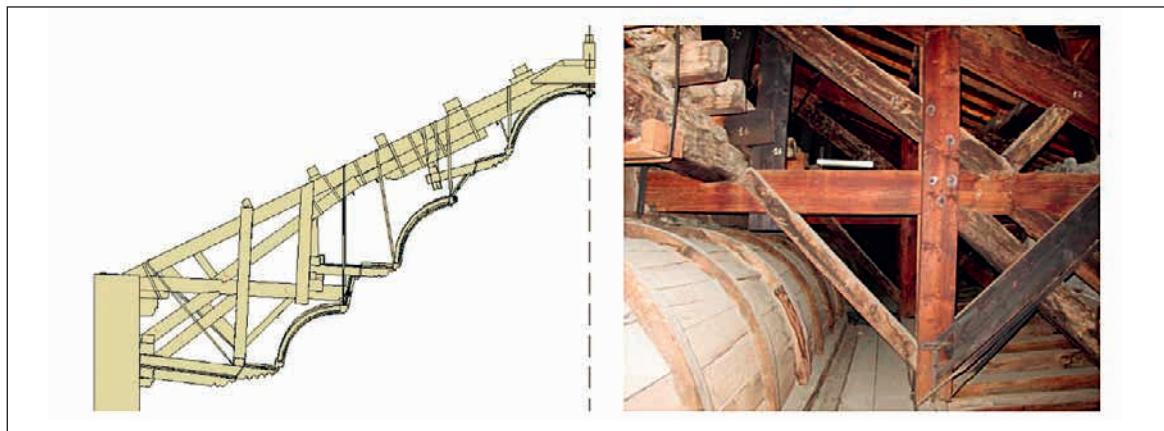
trasversale, il controsoffitto è costituito da cinque volte lignee lavorate a lacunari, sostenute da tre ordini di mensole collegate a un sistema di capriate lignee all'estradosso (fig. 6). Il sistema risulta quindi necessariamente appeso ai puntoni delle incavallature in legno che costituiscono la capriata, la cui catena lignea viene sostituita, per l'ampio tratto centrale, da un tirante metallico.

6. Schema costruttivo della copertura dell'aula e vista interna del sottotetto.

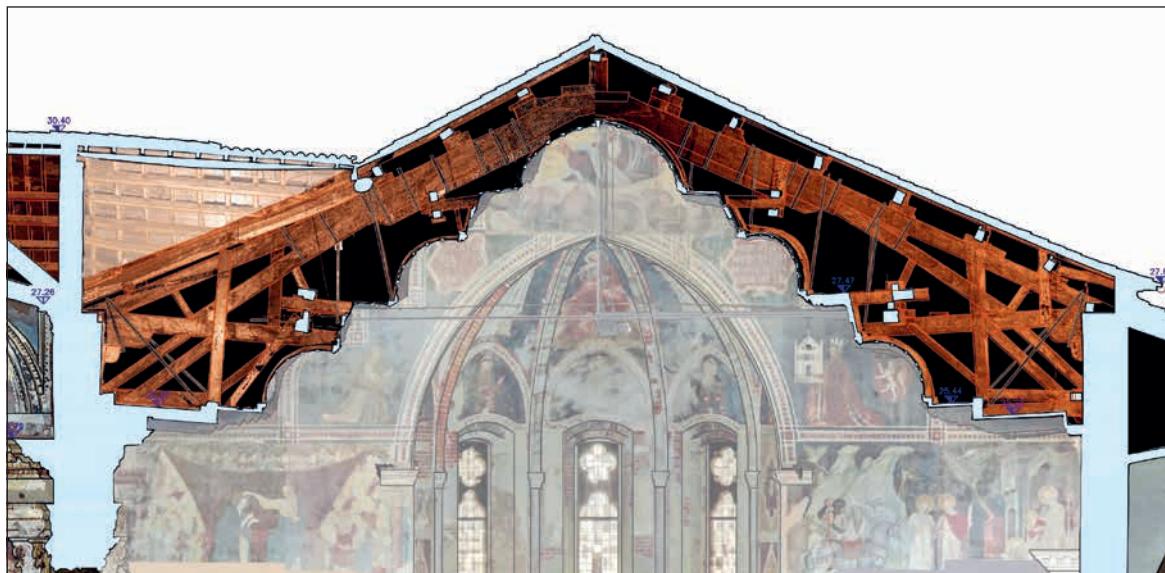
1. Sezione trasversale della copertura; si nota l'articolato reticolato di elementi lignei e metallici che compongono la struttura principale e la struttura di sostegno del controsoffitto a carena di nave.

- realizzazione di un doppio tavolato in copertura, sovrapponendo al tavolato esistente un secondo tavolato inclinato a 45° e, su di esso, un sistema di controventamento con nastri forati in acciaio zincato collegati alle strutture sottostanti mediante chiodi e viti;
- rinforzo e integrazione delle connessioni tra gli elementi di copertura (capriate, arcarecci, orditura minuta, tavolato) con zeppe in legno, viti e nastri forati;

- connessione delle capriate alle murature d'ambito per il trattenimento in sommità delle pareti in caso di azioni sismiche, mediante inghissaggio dei correnti lignei di bordo nella muratura con barre filettate in acciaio inox e tirantini integrativi passanti a confinamento e rinforzo della muratura;
- riparazione localizzata della muratura in corrispondenza degli appoggi delle capriate mediante scuci-cuci, sarcitura delle lesioni mediante iniezioni di malta fluida a base di calce idraulica naturale e legature con barre ad aderenza migliorata in acciaio inox di piccolo diametro.
- inserimento di tre nuovi tiranti nella cappella della Madonna costituiti da barre in acciaio inossidabile, per impedire il ribaltamento delle pareti perimetrali.

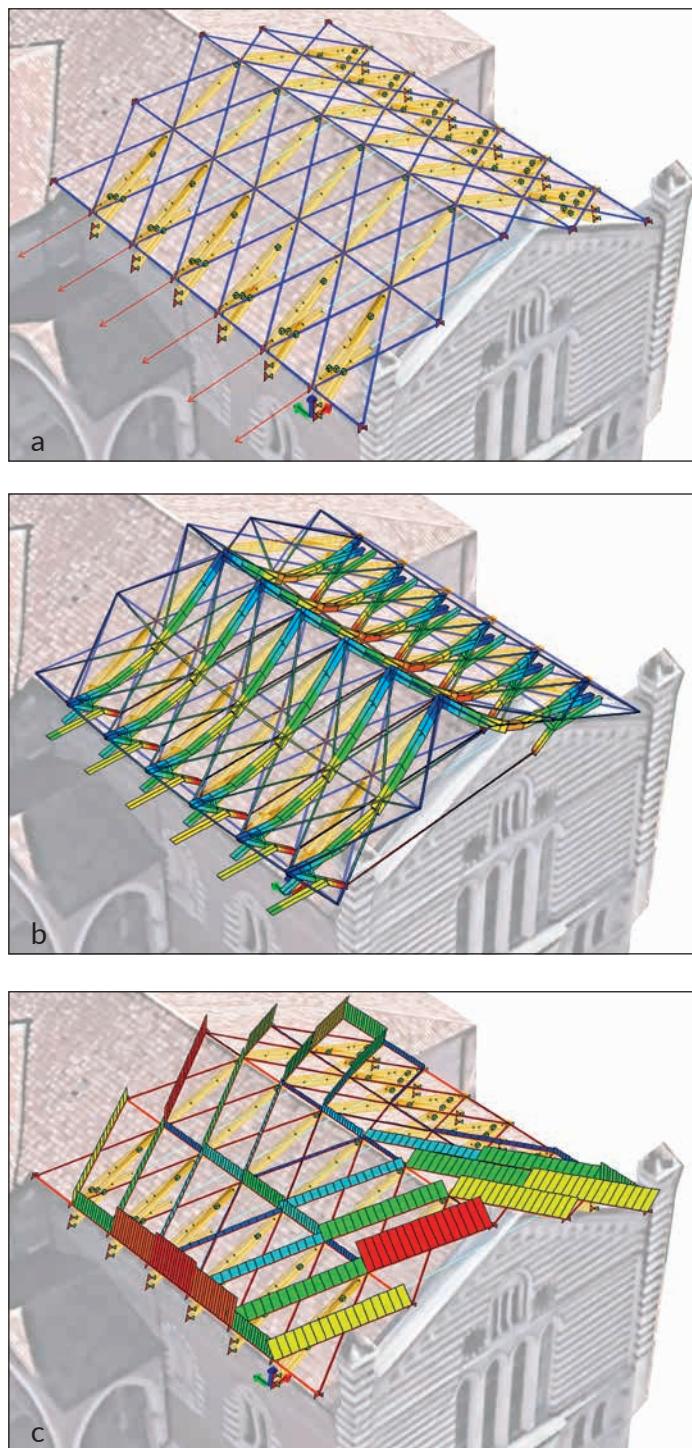
5. a) modello di calcolo della reticolare con le forze sismiche applicate ai nodi sulla porzione di parete nord tra la facciata e la cappella della Madonna; b) deformata del modello in combinazione sismica; c) sollecitazioni di trazione sugli elementi della reticolare in combinazione sismica.

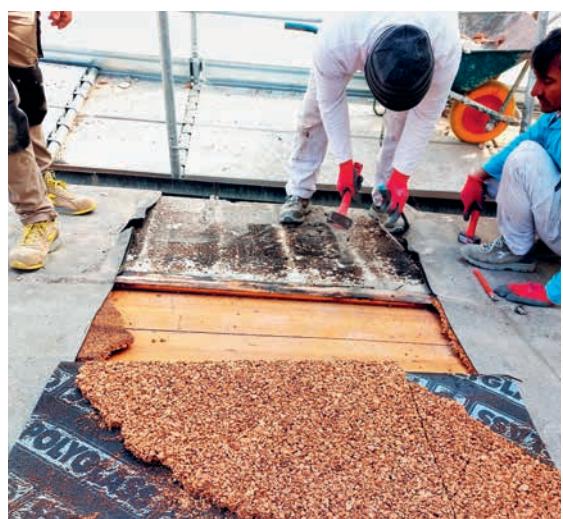
10. Smontaggio del manto in coppi con rinvenimento strato di malta di fissaggio sottocoppo e pannelli di sughero incollati alla guaina esistente.

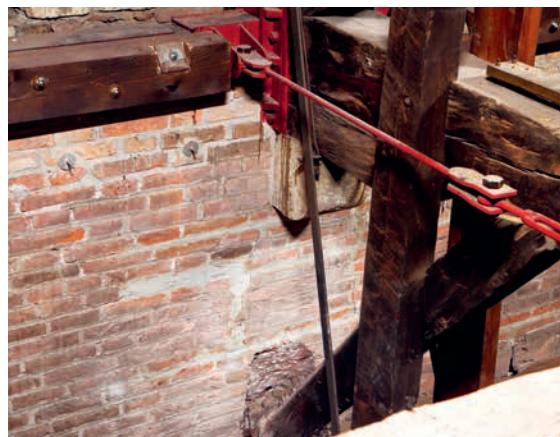
È interessante notare come in corrispondenza degli appoggi di alcune capriate, specialmente sul lato sud (lato chiostro), la muratura presentasse lesioni, rigonfiamenti e dissesti in generale riconducibili a movimenti delle capriate avvenuti presumibilmente in occasione di recenti eventi sismici.

In corrispondenza degli appoggi delle capriate, ove presenti lesioni, sono stati realizzati interventi di ristilatura armata con barre inox ad aderenza migliorata di piccolo diametro, inserite nei giunti di malta; in presenza di locali rotazioni della porzione di paramento murario di appoggio, si è optato per l'inserimento di tirantini anti-espulsione inghissati in resina (fig. 14).

14. Riparazione localizzata della muratura in corrispondenza degli appoggi delle capriate: ristilatura armata e tirantini anti-espulsione.
